В работе показано, что единственным разумным объяснением попытки запуска для бустбэка (возвратного маневра) в двенадцатом полете системы Starship всех 33-х двигателей бустера вместо обычных 13 было стремление избежать возбуждения автоколебаний типа «пого» в новой версии бустера V3 на этом режиме полета. Увеличение в 2.5 раза числа двигателей, участвующих в этом маневре позволило бы снизить их тягу от номинальной до практически минимально допустимой – до 40 % от номинала. Это привело бы к увеличению частоты гидроакустических осцилляций в топливной системе бустера примерно в 1.6 раза, что, как ожидала компания SpaceX, вывело бы бустер из зоны риска. Использование подобного, гибкого метода проектирования «вслепую» было вызвано тем, что теория «пого» ей недоступна, а строить сначала наземные экспериментальные стенды, а затем проводить длительные исследования по подавлению «пого», не входит в планы SpaceX.

#### **I. Описание попытки парадоксального бустбэка бустера системы Starship в двенадцатом полете**

## **II. Объяснение наблюдавшегося феномена**

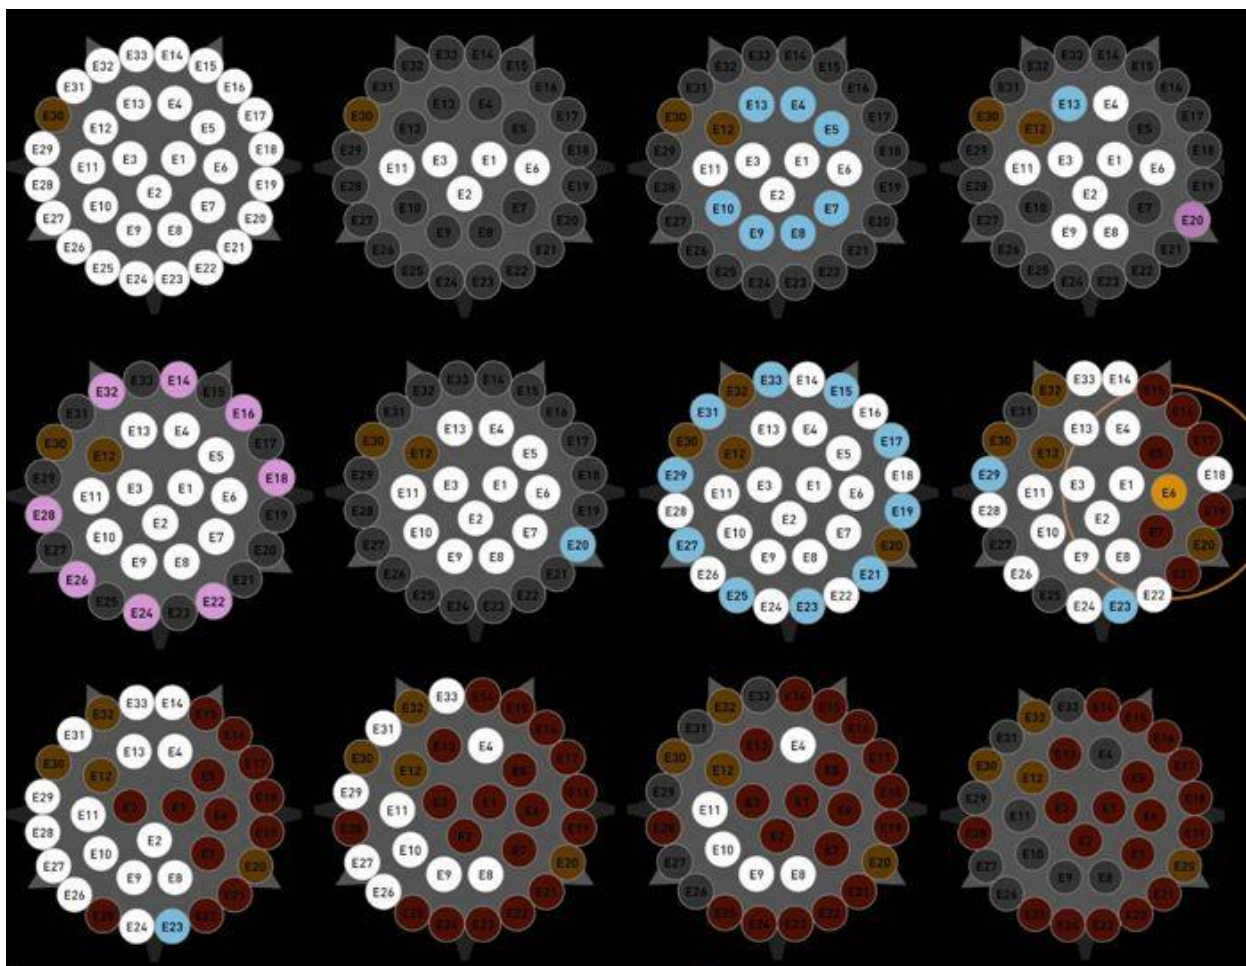
И, как показал летный эксперимент, повторный запуск двигателей не удался [1]. На рис. 1 продемонстрировано 12 последовательных изображений состояния силовой установки бустера в этот момент из источника [16], где были использованы замедленные в 4 раза изображения с экрана состояния двигателей бустера на видео [1]. Здесь белые кружки – это работающие двигатели, темно-серые – выключенные, голубые – включающиеся, фиолетовые – отключающиеся, светло-коричневые – потерявшие тягу и управление до взрыва двигателя Е6, темно-коричневые – после его взрыва. Светло-шоколадный цвет двигателя Е6 и окружность такого же цвета вокруг него на крайнем правом изображении в среднем ряду рис. 1 указывают на его взрыв и зону распространения от него взрывной ударной волны в тот момент. И хотя эти изображения только в достаточно слабой степени отображают реальные изменения состояния силовой установки во время попытки начать маневр бустбэка, даже по ним видно, как хаотически реагировали двигатели на вполне четкий план их запуска, описанный в начале статьи. И вот как будто бы

его почти удалось выполнить – за исключением трех двигателей, присоединившихся к задолго до этого полностью отключившемуся двигателю E30 внешнего кольца, остальные 29 двигателей либо уже работали на минимальном режиме, либо включались (см. правое центральное изображение в среднем ряду). Но в этот момент взорвался постоянно работавший со старта двигатель внутреннего кольца E6, и ударная волна от него погасила все двигатели за исключением десяти (см. левое центральное изображение в нижнем ряду). Тут же произошло отключение всех пяти оставшихся двигателей внешнего кольца с фиксированным направлением вектора тяги, чтобы они не мешали стабилизировать бустер с помощью пяти двигателей внутреннего кольца.

Хотя после этого бустер не разрушился, и даже чудом сохранил ориентацию и управление, его полет в противоположную сторону от запланированного направления завершился взрывом и разрушением во время попытки посадки в океан.

Рис. 1 – 12 последовательных изображений состояния силовой установки бустера при попытке начать маневр бустэка
