# Гидроакустическое возбуждение напорной системы второго гидроагрегата СШ ГЭС – причина Саянской катастрофы

Ю. И. Лобановский

## Краткое содержание

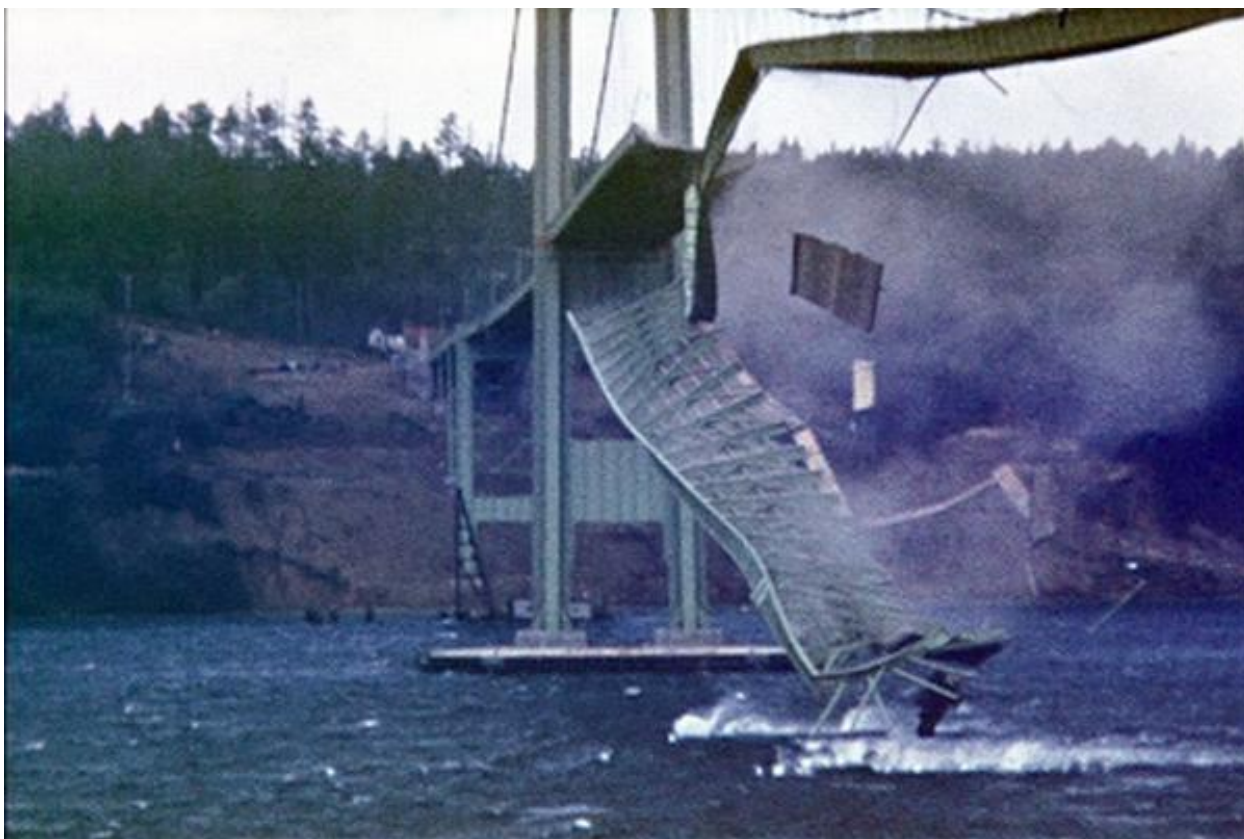
Рис. 1

Постепенно с ростом амплитуды колебаний начинают расти и потери в колебательном контуре, или к нему ограничивается подвод энергии, и, в конце концов, может возникнуть ситуация, когда колебательный контур выходит на стационарный режим работы, когда и частота и амплитуда колебаний становятся постоянными. На таком режиме колебательная система становится генератором колебаний, которыми, например, являются любые механические или электронные часы. В этом случае процесс автоколебаний будет продолжаться без изменений в течение всего того времени, пока энергия из внешней среды поступает в колебательный контур. Однако, в некоторых случаях, как например, при флаттере крыльев или органов управления самолетов [1], при обдуве сильным ветром Такомского подвешного моста [2, 3] (см. рис. 1) или во время Саянской катастрофы [4, 5], автоколебательная система успевает разрушиться до того, как она выходит на стационарный режим.

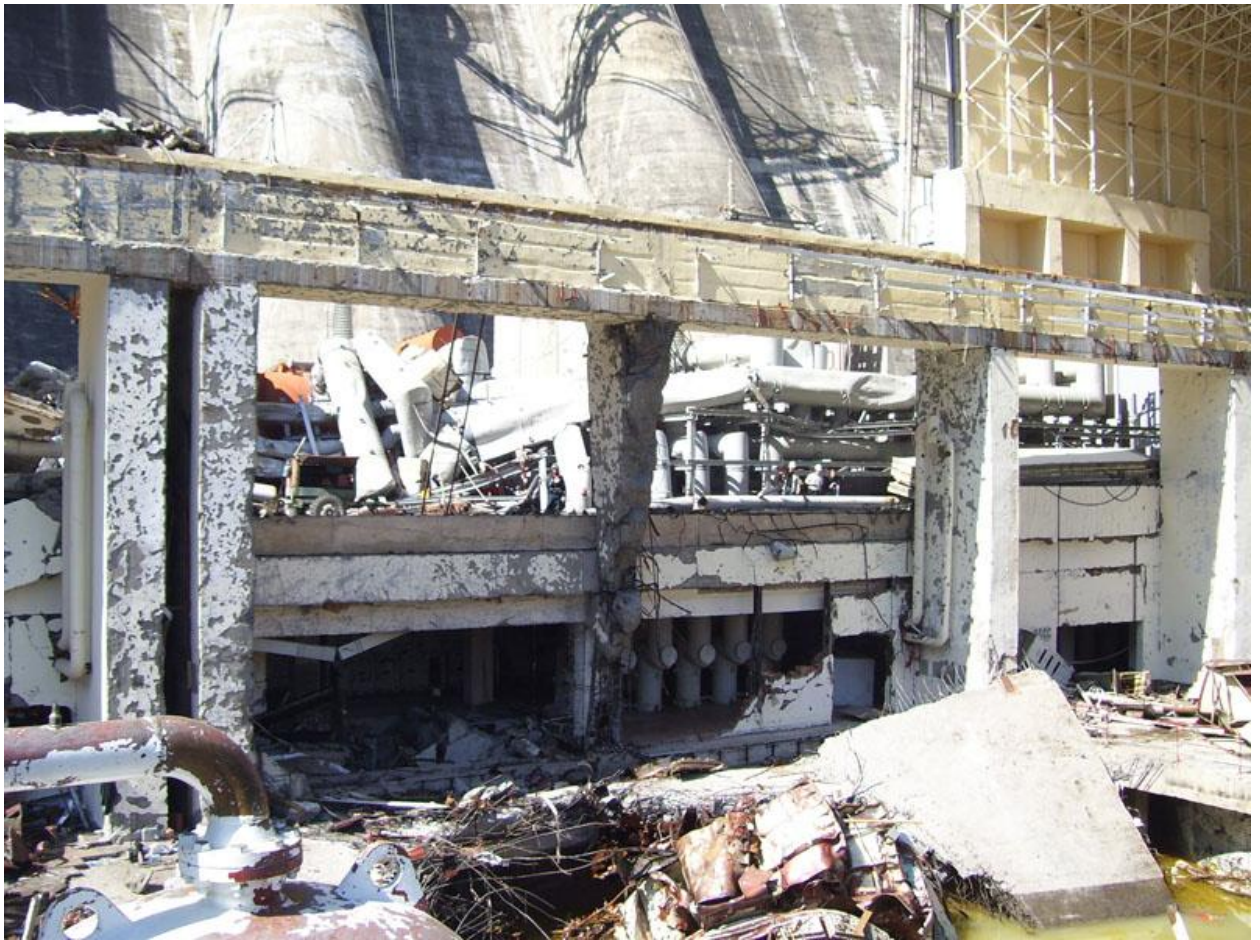
Рис. 4

При этом стало также известно о характерном разрушении боковой грани колонны машинного зала, ближайшей ко второму гидроагрегату – четвертой опоры подкранового пути (см. рис. 4 – 6). Изучение фотографий позволяет прийти к выводу о том, что колонну грубо «отфрезеровал» центральный блок второго гидроагрегата, то есть оббил ее несколькими ударами несущих спиц ротора электрогенератора, когда он не только вращался по инерции вокруг своей оси, но еще и совершал прецессионное движение, вызванное не полностью симметричным разрывом крепежа турбинной крышки [15]. Обмотка ротора, очевидно, оторвалась от держащих ее спиц в момент выбивания крышки и осталась внизу. Высота колонны составляет около 12 м. С учетом размещения гидроагрегата ниже основания колонны это является материальным свидетельством того, что ротор агрегата во время катастрофы действительно поднялся на высоту примерно 14 м, как о том вскоре после события заявил руководитель Ростехнадзора Н. Г. Кутьин [16].

На рис. 4 представлен общий вид четвертой опоры подкранового пути на фоне разрушенного машинного зала и нижней части плотины.

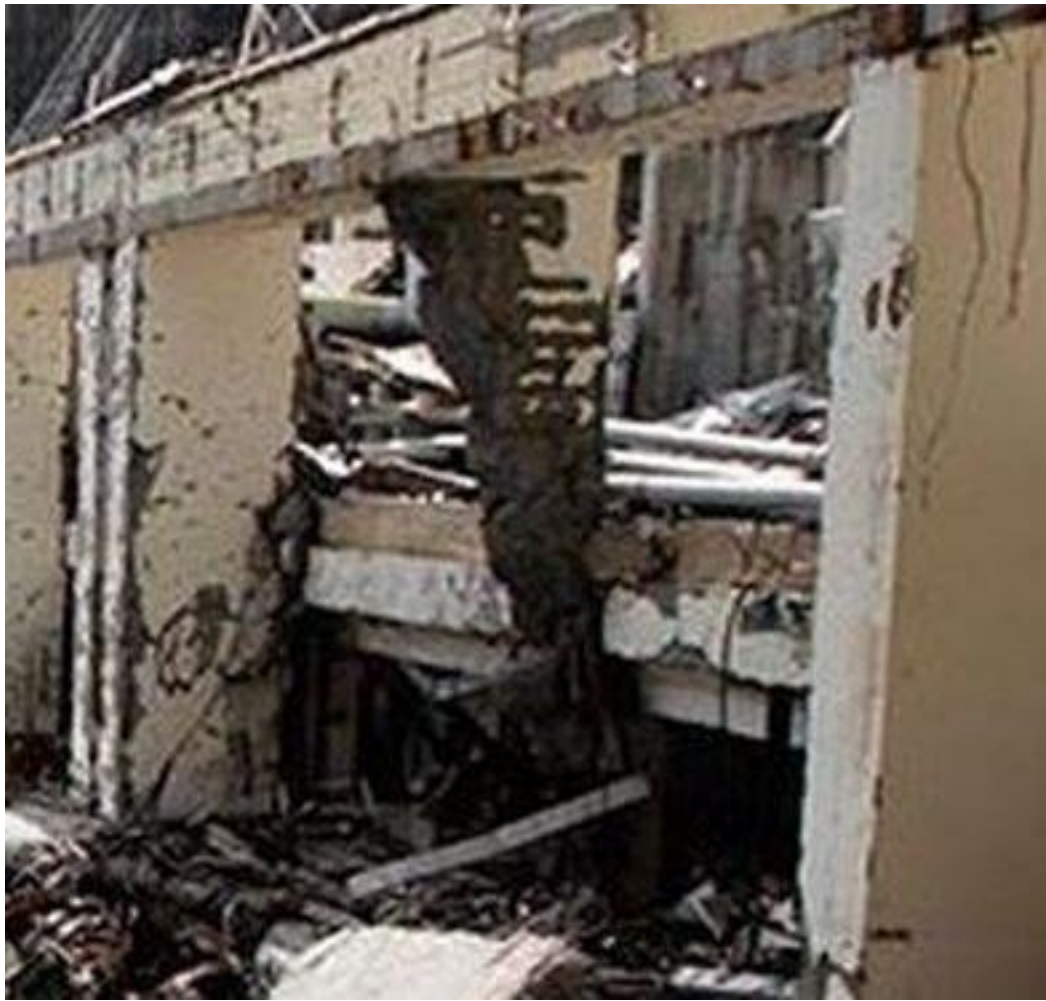
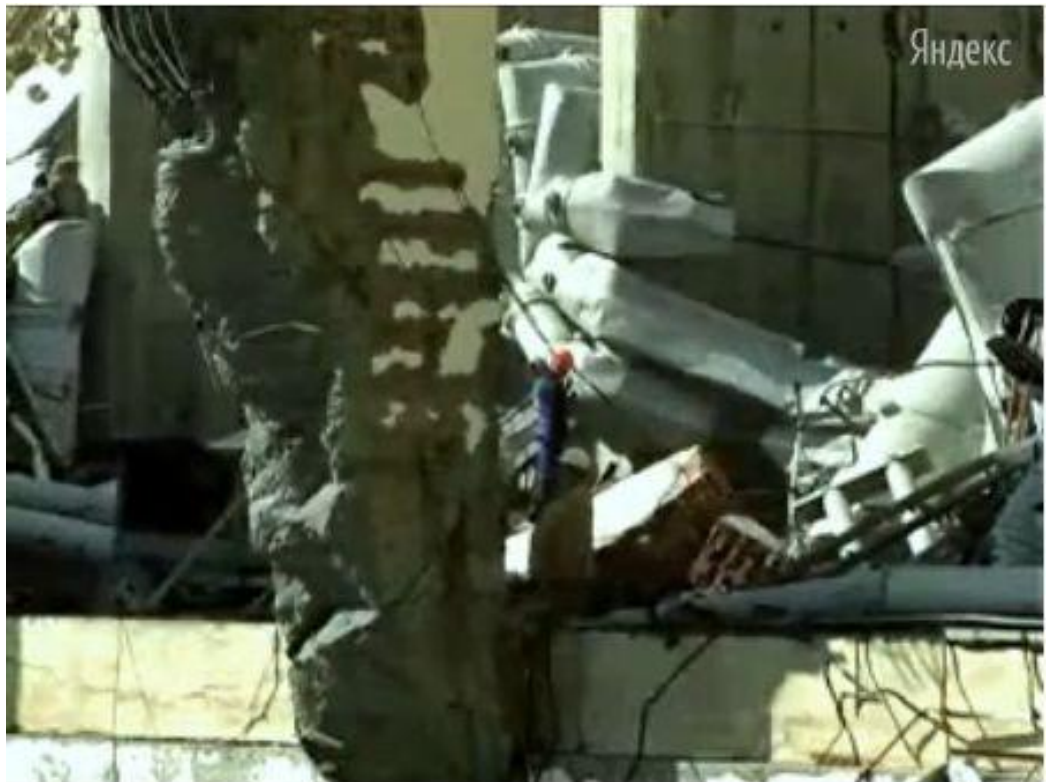
Рис. 5

Рассматривая рис. 5, 6, можно убедиться, что опора была разрушена серией отдельных ударов, совершаемых всякий раз, когда ось вращения центрального блока агрегата оказывалась направленной в сторону опоры. По мере потери энергии вращения блока вследствие ударов об опору, наклон оси прецессии ротора к вертикали возрастал, и глубина ударов увеличивалась (см. рис. 5). Именно поэтому разрушение опоры имеет такой специфический характер – на клин, но поверхность разрушения при этом чрезвычайно неровная (см. рис. 6), тогда как при сдвиге, вызванном воздействием какой-то осевой силы пусть и не выясненного происхождения, который также мог бы дать разрушение по диагональному сечению опоры, масштаб неровностей на поверхности сдвига был бы многократно меньше.

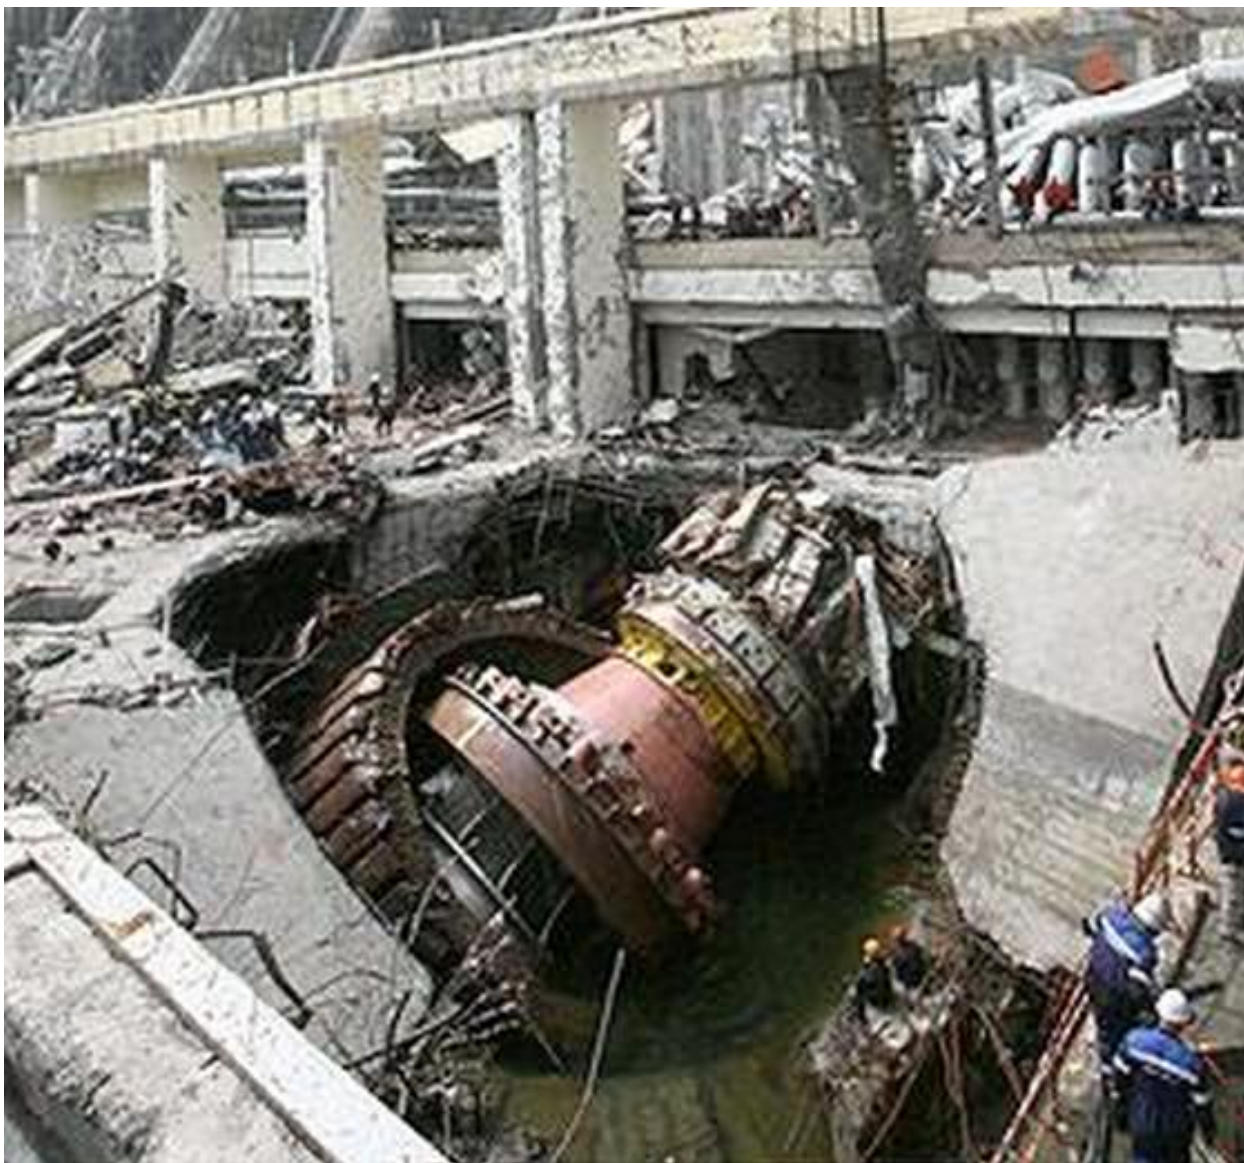
Рис. 7

На рис. 7 представлена фотография второго гидроагрегата после откачивания воды (см., например, [15]). Здесь достаточно хорошо видна турбина вместе со своей крышкой, валом и с загнутыми остатками спиц ротора электрогенератора. Сам ротор лежит чуть ниже, охватывая турбину с крышкой. Остатки статора электрогенератора по этой фотографии вообще невозможно идентифицировать. При этом лопасти ротора турбины находятся в прекрасном состоянии.

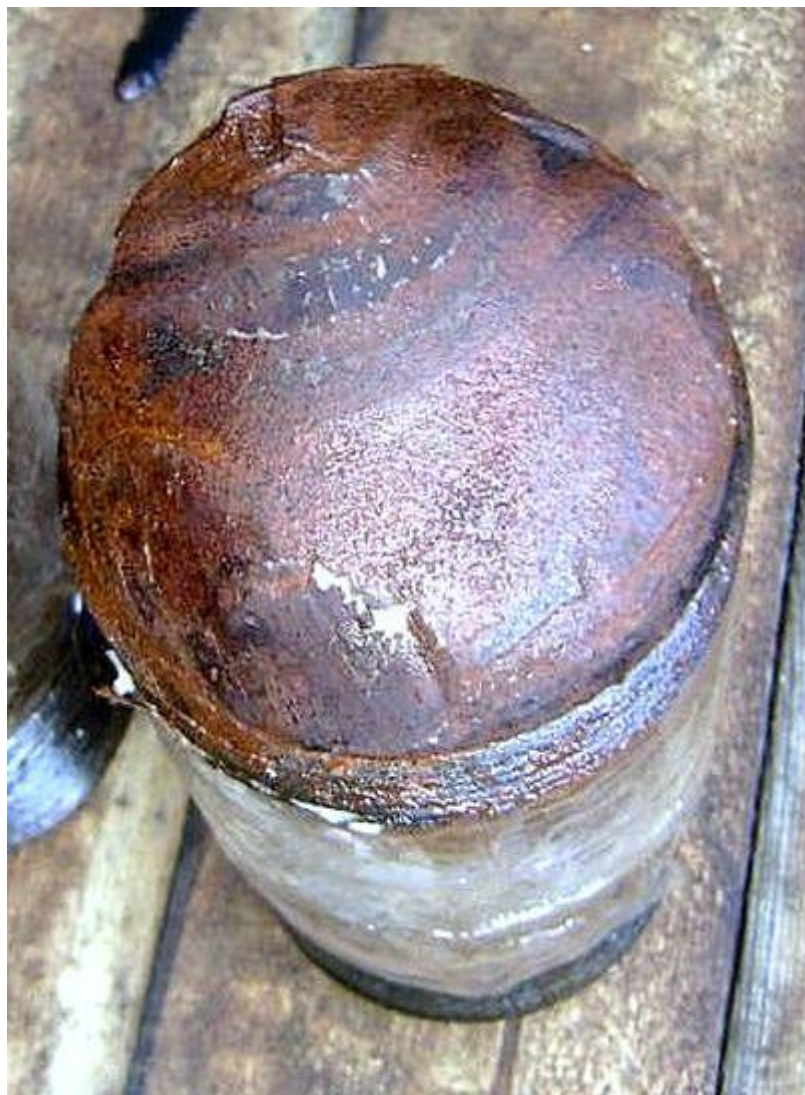
Рис. 8

Здесь показана одна из них, отличающаяся самым высоким качеством, и тем, что на ней достаточно четко видны признаки того, что можно назвать усталостным разрушением, см. рис. 8.

Видно полное качественное согласования наблюдаемых картин – на фотографии шпильки есть все основные элементы разрушения, характерные для усталостного излома, представленные на схеме. И даже взаимное их расположение примерно такое же, что и на схеме. Однако, есть и значительные количественные различия – вместо не менее чем двух десятков усталостных линий на схеме, таких линий на фотографии шпильки видно не более 5. Отметим, что усталостные линии (или «линии отдыха») – это «линии на усталостном изломе, близкие по форме к концентрическим, образующиеся в процессе роста усталостной трещины и представляющие собой расходящиеся от очага разрушения отметки фронта трещины на определенной стадии ее развития» [22]. Это означает, что они возникают, когда циклическая нагрузка, приводящая к росту усталостной трещины, прекращает свое действие, и в течение некоторого времени трещина замирает, а потом снова начинает расти. И при разрушении шпильки таких периодов было 5 или, максимум, 6.

Вторым важным отличием картины с рис. 8 и того, что наблюдают при рассмотрении картины классического многоциклового усталостного разрушения (число циклов – порядка  $10^5 - 10^8$ ) – это цвет пленки на поверхности излома шпильки. На фотографии имеются участки с цветами от коричневатого до синеватого. Они называются цветами побежалости и для углеродистой стали возникают при температурах от 540 до 580 К [23], что, примерно, на 260 – 300 К выше, чем температура енисейской воды, а, значит и крышки со шпильками на штатном режиме работы гидроагрегата. Следовательно, во время разрушения шпилька сильно нагрелась. «Источником нагрева могла быть сама трещина, если она не раскрывалась» [24]. Но это было возможно только в том случае, если процесс циклического разрушения происходил интенсивно и в течение короткого времени. Тогда «металл разогревался от трения при (циклических) перемещениях стенок трещины относительно друг друга» [24].

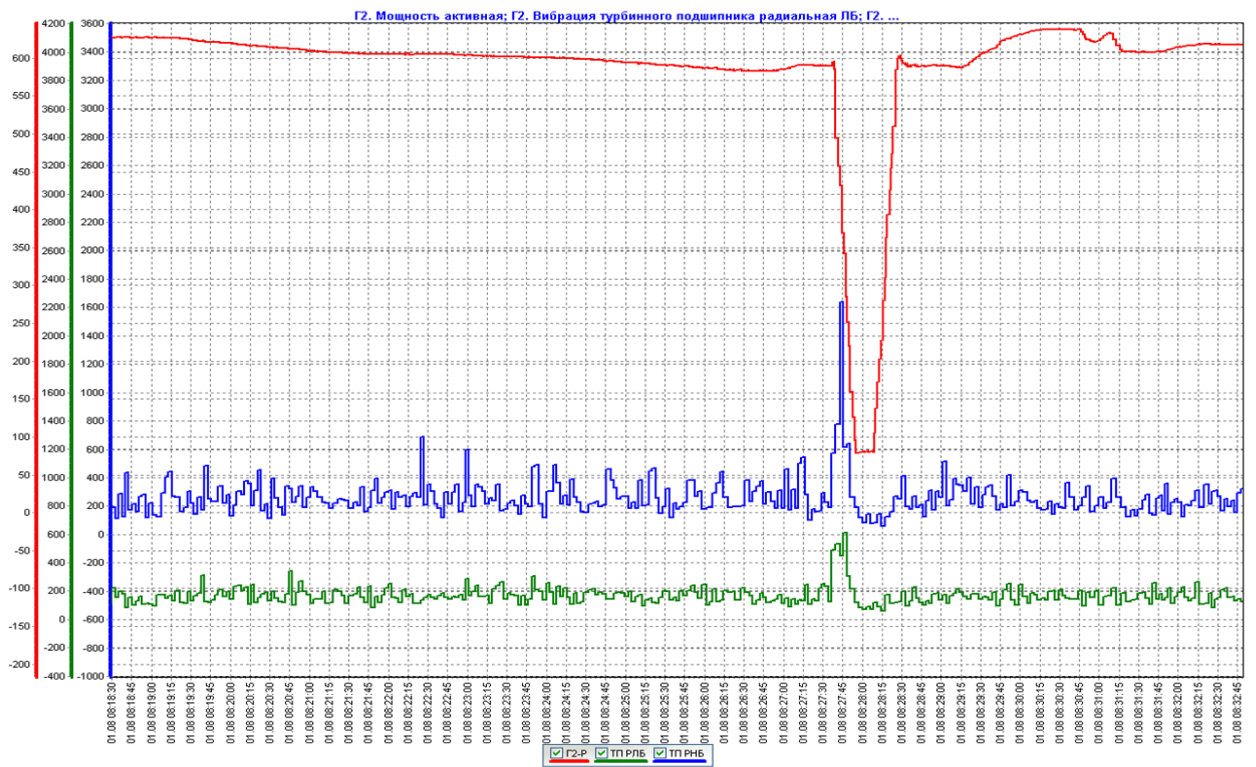
Рис. 11

На рис. 11 представлены записи изменения активной мощности второго гидроагрегата (красная линия) и вибраций турбинного подшипника в радиальном и вертикальном направлениях в течение 14 минут 15 секунд 1 августа 2009 года [34]. Видно очень резкое увеличение вибраций (синяя и зеленая линии) при снижении мощности агрегата с 600 МВт до 80 МВт, что, в принципе, вполне объясняется возмущениями потока от прецессии затурбинного вихря, возникшего на этом режиме. В то же время, через 30 – 40 с подобного всплеска возмущений не заметно при повторном возвращении гидроагрегата на рабочий режим, хотя затурбинный вихрь снова должен образоваться при таком росте мощности агрегата (см. рис. 11).

Таким образом, хотя сама величина этих аномальных выбросов показателей вибрации на рис. 11, 12, по-видимому, является результатом сбоя датчиков [35], тем не менее, эти данные свидетельствуют о том, что процесс вихреобразования на переходных режимах гидроагрегата является стохастическим, и, поэтому, момент возбуждения автоколебаний в неустойчивой напорной системе также оказывается случайным. Однако, 17 августа 2009 года могло иметь значение и то, что за 16 – 18 с до начала инцидента до станции докатились отзвуки удаленного землетрясения магнитудой 6.5, произошедшего на юго-западе от японских островов Рюкю [28]. Это могло привести к увеличению возмущений в напорной системе в самый неподходящий момент, именно тогда, когда она оказалась в зоне А, где было возможно возбуждение автоколебаний. И так, хотя момент запуска процесса возбуждения автоколебаний оказывается и случайным, но сам этот процесс, как показали исследования по другим ГЭС и ГАЭС, является вполне детерминированным. При наличии достаточной гидроакустической неустойчивости напорной системы рано или поздно он происходит.

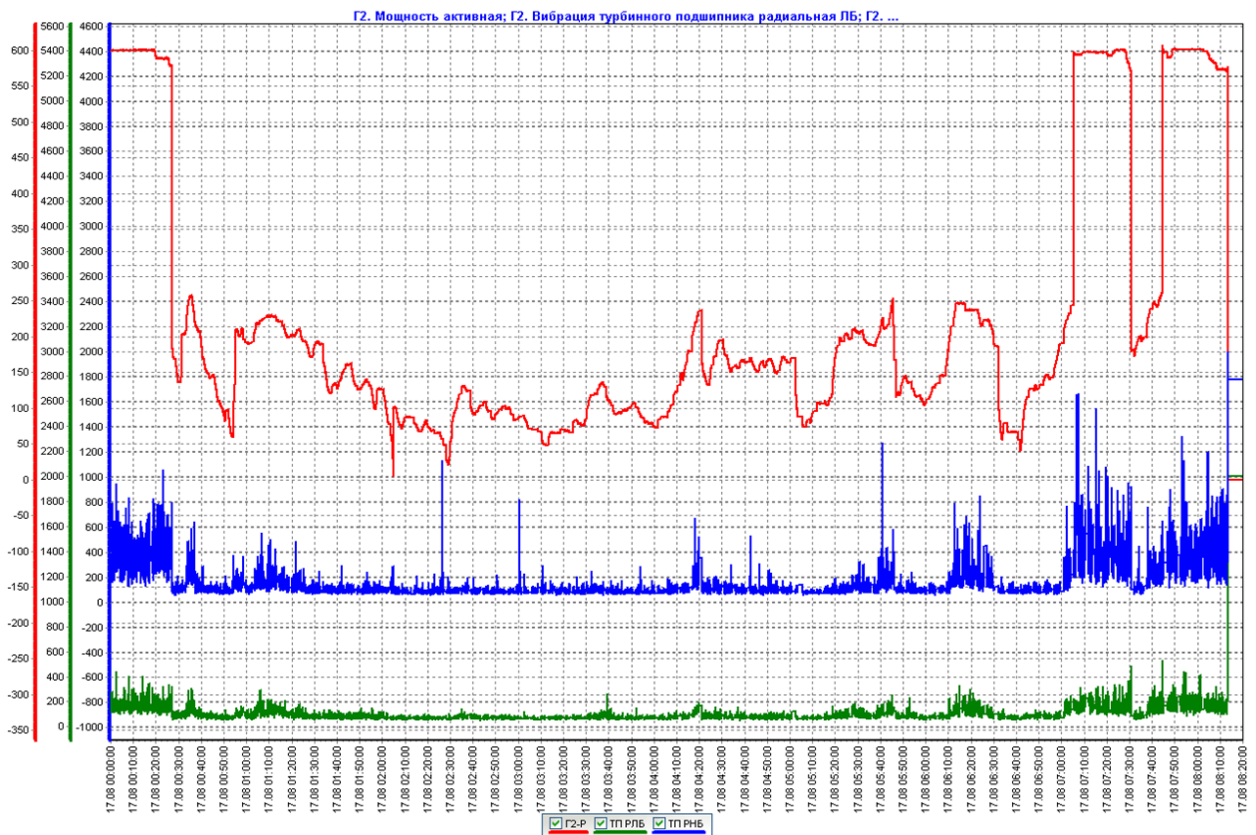
Рис. 12

Тем не менее, на тренде второго гидроагрегата [34], где зафиксированы аналогичные показатели за последние 4 часа 13 минут его работы 17 августа 2009 года вплоть до катастрофы (см. рис. 12), видны очень сильные всплески вибрации и на режимах увеличения мощности.
